# Bergbau und Umwelt in Vietnam Untersuchung der Standsicherheit von Abraumhalden aus dem Kohlenbergbau in Vietnam

Research Association  
Mining and Environment  
in Vietnam

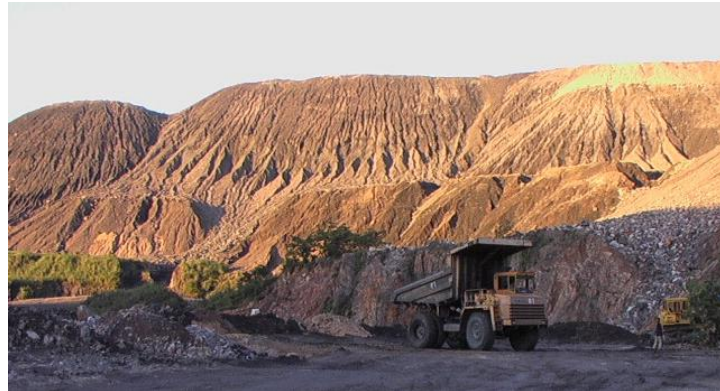
Abbildung 1: Erosionsschäden an Abraumhalden

Durch eine jährliche Kartierung der Risse auf der Haldenoberfläche wurden aktive Bereiche der Halde identifiziert und Rückschlüsse auf mögliche Ursachen gezogen. Erste Analysen lassen jedoch darauf schließen, dass die Stabilität der Böschungen maßgeblich durch Erosionsschäden beeinträchtigt wird.

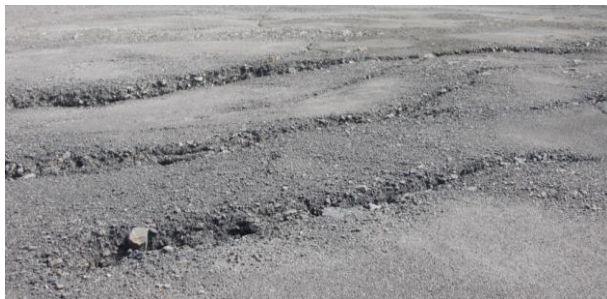
Abbildung 2: Risse auf der Haldenoberfläche

Böschungskante, ohne dass eine Verdichtung des Materials vorgenommen wird. Diese Herstellungsmethode zieht starke Setzungen nach sich und es kommt dadurch zu zahlreichen Folgeschäden an den Böschungen, da durch die entstehenden Risse Wegigkeiten geschaffen werden, die den Haldenkörper einer inneren Erosion

aussetzen können. Es kam dadurch in der jüngeren Vergangenheit wiederholt zum Versagen von größeren Böschungsbereichen. Die Reduzierung von Setzungen ist ein entscheidender Faktor für die kurz- und langfristige Funktionalität der Halde.

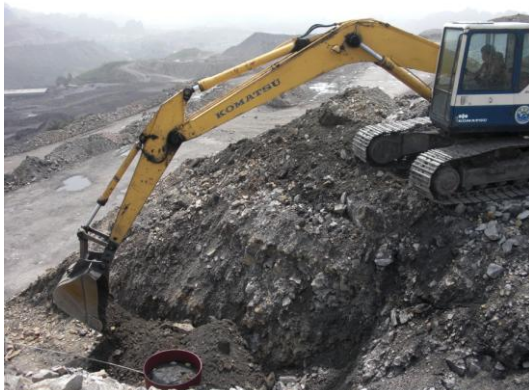
Abbildung 4: Schürfgrube für Feldversuche

Die Bestimmung von geotechnischen Materialparametern erfolgte vor Ort durch Probenahmen und Feldversuche in mehreren Schürfgruben. Problematisch war teilweise das Auffinden von geeigneter Laborausstattung für die angetroffene Materialzusammensetzung.
